АКТ ЭКСПЕРТИЗЫ

ОБЪЕКТ ЭКСПЕРТИЗЫ: Предметы интерьера помещений, пострадавшие в результате гидротехнического воздействия (протечки).

ЦЕЛЬ ЭКСПЕРТИЗЫ: описание дефектов пострадавшей внутренней отделки помещений в результате внешнего гидротехнического воздействия (протечки), а так же расчет материального ущерба в помещениях.

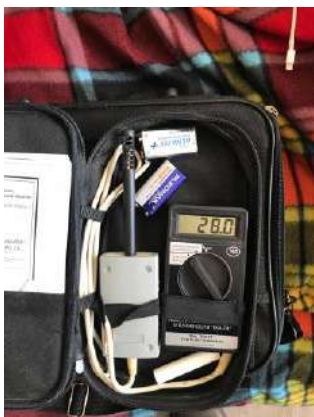
2.1. В экспертируемых жилых помещениях общей площадью 135 кв.м., высотой потолков h – 3,55 м «Климат-контроль» помещения показал: температуру воздуха в нем 28,0°C, относительную влажность воздуха 41,8 % (фото 1, 2).

Фото 1 – температура воздуха в помещении

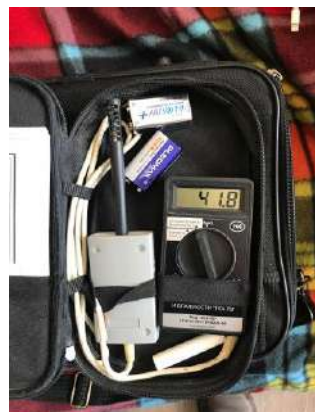
Фото 2 – относительная влажность в помещении

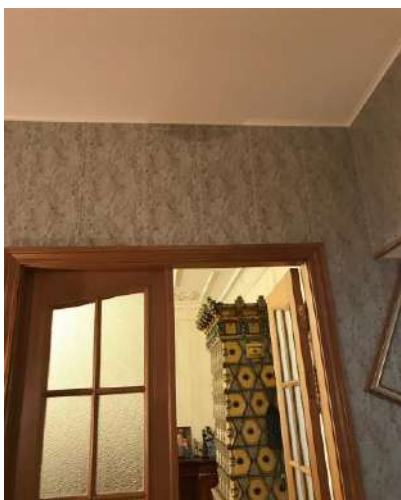
1.1. Помещение №1 - прихожая, площадью 10.34 м². (фото – 3, 4, 5) подверглась заливу, с изменением цвета и частичным отслоением обоев в районе потолка, площадью не менее 3 м. Кв., частичным вздутием паркета в разных частях комнат.

Фото 3 – протечка в районе потолка прихожей

1.1.	Потолок с декоративной отделкой	Потолок натяжной ПВХ, площадью 10,34 м ²	Вследствие внешнего гидротехнического воздействия произошло изменение цвета штукатурного слоя, изменение и отслоение обоев в местах стыка потолка и стен площадью 1.5 м ² .	Штукатурный слой по деревянной обрешётке, с натяжным потолком из ПВХ

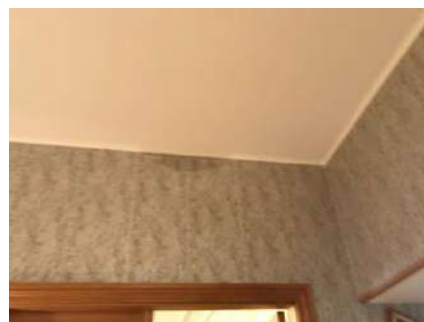
Фото 4 – нарушение свойств подвесного потолка в прихожей

1.2.	Стены с обоями по штукатурке	Стены оклеенные шелковыми цветными обоями площадью 54 м ²	Вследствие внешнего гидротехнического воздействия произошло вздутие штукатурного слоя и отслоение обоев частичное изменение цвета.	Выравнивающая штукатурка по деревянной обрешетке, затирка по стеклотканевой сетке, обои шелковые текстильные цветные обои, предположительно Rasch Solitaire.

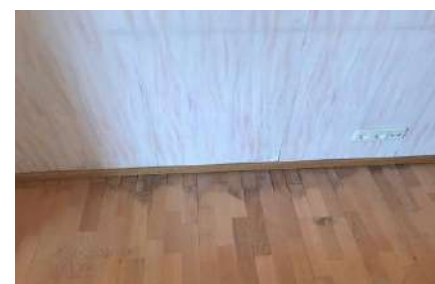
Фото 5 – изменение свойств паркета

1.3.	Пол паркетный	Пол из штучного паркета, уложенного на деревянные перекрытия с подстилающим слоем из влагостойкой фанеры 15 мм и подложки из вспененного полиэтилена 2 мм.	Вследствие внешнего гидротехнического воздействия произошло частичное вздутие паркета, растрескивание и повреждение модульных щитов.	Модульный щитовой паркет со значительной толщиной ценного слоя, предположительно WOODSTYLE Palace collection

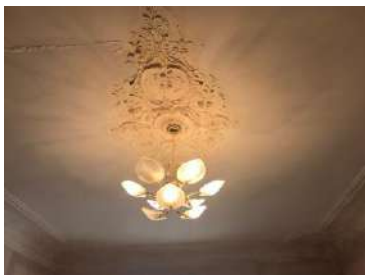
1.2. Жилое помещение, на плане № 4, (5.45 x 4.55), используемое как кабинет, с оклеенное шелковыми цветными обоями с гипсовым фризом, пол из штучного паркета, потолок Н – 3.55 м с художественной гипсовой лепниной, площадью 24,79 м². Подверглось заливу с частичным отслоением обоев, разрушению лепнины потолка, и вздутию штучного паркета. (фото – 6, 7, 8).

Фото 6 – разрушение декоративного потолка с лепниной

2. Жилое помещение, на плане № 4, используемое как кабинет (5.45 х 4.55) фото 6, 7, 8				
2.1.	Потолок с декоративной отделкой	Потолок оштукатуренный с декоративной гипсовой лепниной, площадью 24,79 м ²	Вследствие внешнего гидротехнического воздействия произошло изменение цвета штукатурного слоя, отслоение гипсовой лепнины в местах стыка потолка и стен площадью 2.5 м ² .	Штукатурный слой по деревянной обрешётке, с декоративным фризом и художественной лепниной.

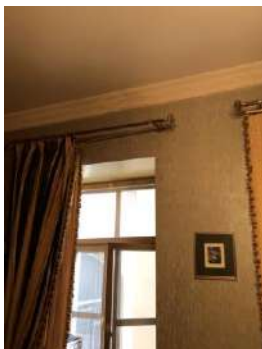
Фото 7 – протечка на фризе с лепниной

1	2	3	4	5
2.2.	Стены с обоями по штукатурке	Стены оклеенные шелковыми цветными обоями площадью 70,6 м ²	Вследствие внешнего гидротехнического воздействия произошло вздутие штукатурного слоя и отслоение обоев частичное изменение цвета на площади 3 м ² .	Выравнивающая штукатурка по деревянной обрешетке, затирка по стеклотканевой сетке, обои шелковые текстильные цветные обои, предположительно Rasch Solitaire.

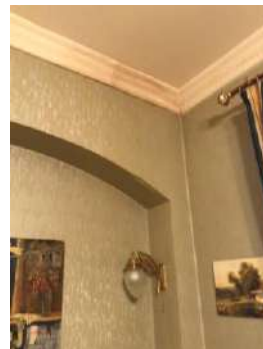
Фото 8 – отслоение гипсовой отделки на фризе

2.3.	Пол паркетный из модульных элементов	Пол из штучного паркета, уложенного на деревянные перекрытия с подстилающим слоем из влагостойкой фанеры 15 мм и подложки из вспененного полиэтилена 2 мм.	Вследствие внешнего гидротехнического воздействия произошло частичное вздутие паркета, растрескивание и повреждение модульных щитов.	Модульный щитовой паркет со значительной толщиной ценного слоя, предположительно WOODSTYLE Palace collection

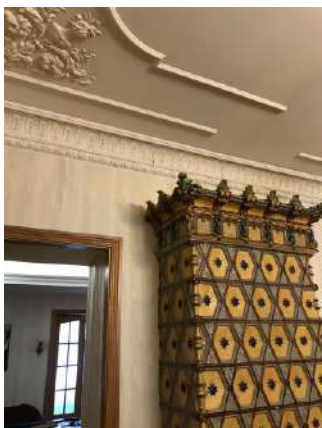
1.3. Жилое помещение, на плане № 5, (7,35 x 3,67), высотой потолка Н-3.55 с художественной гипсовой лепниной, карнизом из гипса, шелковыми цветными обоями, историческим рабочим камином отделанного историческими изразцами, площадью 27,6 м², подверглось заливу, с изменением цвета и качества соединения обоев со стеной, пятнами грязно-желтого цвета на фризе, частичным разрушением отделки камина (фото – 9, 10, 11).

Фото 9 – отслоение лепнины на потолке

3. Жилое помещение, на плане № 5 (7,35 x 3,67), используемое как гостиная (фото – 9, 10, 11).				
3.1.	Потолок с декоративной отделкой	Потолок оштукатуренный с декоративной гипсовой лепниной, площадью 27,6 м ²	Вследствие внешнего гидротехнического воздействия произошло изменение цвета штукатурного слоя, отслоение гипсовой лепнины в местах стыка потолка и стен площадью 3.5 м ² (фото 9), частичное разрушение фриза.	Штукатурный слой по деревянной обрешетке, с декоративным фризом и художественной лепниной.

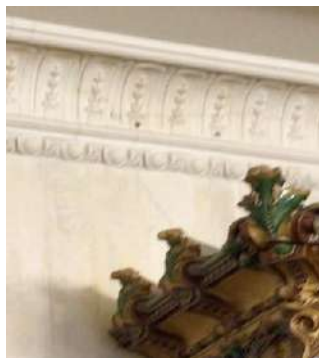
Фото 10 – разрушение и отслоение обоев в районе протечки

3.2.	Стены с обоями по штукатурке	Стены оклеенные шелковыми цветными обоями площадью 78 м ²	Вследствие внешнего гидротехнического воздействия произошло вздутие штукатурного слоя и отслоение обоев частичное изменение цвета.	Выравнивающая штукатурка по деревянной обрешетке, затирка по стеклотканевой сетке, обои шелковые текстильные цветные обои, предположительно Rasch Solitaire.

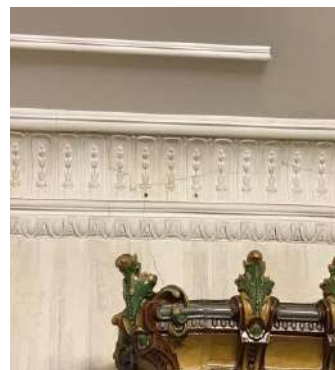
Фото 11 – растрескивание фриза

3.3.	Пол паркетный	Пол из штучного паркета, уложенного на деревянные перекрытия с подстилающим слоем из влагостойкой фанеры 15 мм и подложки из вспененного полиэтилена 2 мм.	Вследствие внешнего гидротехнического воздействия произошло частичное вздутие паркета, растрескивание и повреждение модульных щитов.	Модульный щитовой паркет со значительной толщиной ценного слоя, предположительно WOODSTYLE Palace collection

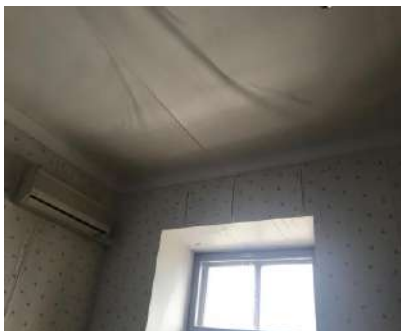
3.1.5. Жилое помещение, на плане № 7, пол из штучного паркета, (5,37 x 3.80), с оклеенное шелковыми цветными обоями с гипсовым фризом, потолок Н – 3.55 м с натяжным потолком, площадью 24,79 м², подверглось заливу с разрушением натяжного потолка, вздутием паркета и разрушением покрытия стен, оклеенных обоями. (фото – 16, 17).

Фото 16. Разрушение подвесного потолка.

1	2	3	4	5
5. Жилое помещение, на плане № 7, (5,37 x 3.80), площадью 20,4 м² используемое как спальня. (фото – 16, 17).				
5.1.	Потолок натяжной	Потолок оштукатуренный с декоративной гипсовой лепниной, площадью 20,4 м ²	Вследствие внешнего гидротехнического воздействия произошло разрушение натяжной мембраны потолок.	Натяжной потолок, пленка из поливинилхлорида толщиной 0.35 мм, вес 180 – 320 г/кв. м. Матовый.

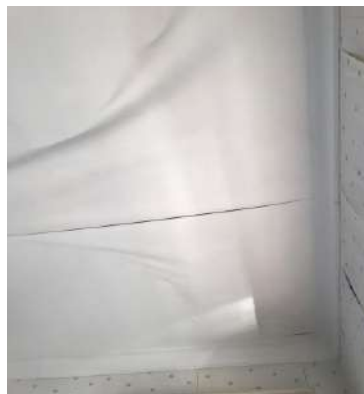
Фото 17. Отслоение обоев

5.2.	Стены с обоями по штукатурке	Стены оклеенные шелковыми цветными обоями площадью 63,9 м ²	Вследствие внешнего гидротехнического воздействия произошло вздутие штукатурного слоя и отслоение обоев частичное изменение цвета на площади 2,5 м ² .	Выравнивающая штукатурка по деревянной обрешетке, затирка по стеклотканевой сетке, обои шелковые текстильные цветные обои, предположительно Rasch Solitaire.

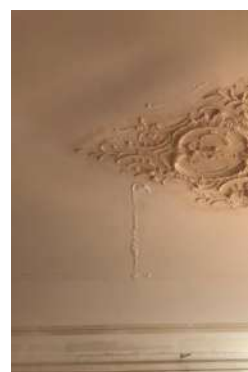
3.1.6. Жилое помещение, на плане № 8, (4.52 x 6.79), с оклеенное шелковыми цветными обоями с гипсовым фризом, пол из штучного паркета, потолок Н – 3.55 м с художественной гипсовой лепниной, гипсовым фризом, площадью 30,69 м. Кв. (фото – 8), внешняя стена с альковом (2,55 x 3,00) имеющий 3 одностворчатых окна в деревянном переплете, с двухсекционными стеклопакетами, подверглось заливу, с отслоением обоев на стенах, вздутию паркета, разрушением гипсовой лепнины на потолке и фризе (фото – 18, 19, 20, 21, 22).

Фото.22 – разрушение лепнины на декоративном лепном плафоне

6. Жилое помещение, на плане № 8, (4.52 x 6.79) площадью 30,69 м², используемое как спальня. Фото – 18, 19, 20, 21, 22.				
6.1.	Потолок с декоративной отделкой	Потолок оштукатуренный с декоративной гипсовой лепниной, площадью 30,69 м ²	Вследствие внешнего гидротехнического воздействия произошло изменение цвета штукатурного слоя, отслоение гипсовой лепнины в местах стыка потолка и стен площадью 1.5 м ² (фото _____).	Штукатурный слой по деревянной обрешетке, с декоративным фризом и художественной лепниной.

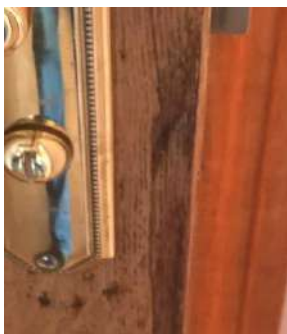
3.1.7. Туалетная комната совмещенная с ванной, на плане обозначенная № 10, с отделкой из кафеля и зеркалами, (2,46 x 7,62), высотой потолка 3,2 м, площадью 18,74 м. Кв., подверглась заливу, с частичным отставанием кафельного покрытия от стен, изменением свойств амальгамы в зеркалах и изменением несущих свойств обрешётки, используемой для крепления кафельной плитки на стенах и зеркал. (фото – 23, 24).

Фото 23 – разрушение свойств
Зеркал и керамогранита

7.2	Стены облицованные керамогранитом	Стены отделанные керамогранитной плиткой 300x300 с вставками из зеркал.	Имеется изменения цвета керамических плит на площади 3.2 м ² и частичное разрушение амальгамы встроенных зеркал площадью 0.5 м ² .	Керамогранит, плитка 300x300, предположительно Pearl Jade Series.

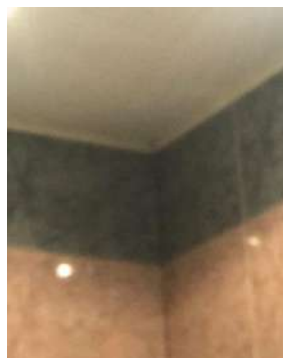
Фото 24 – нарушение свойств
Примыкания стен и подвесно-
го потолка

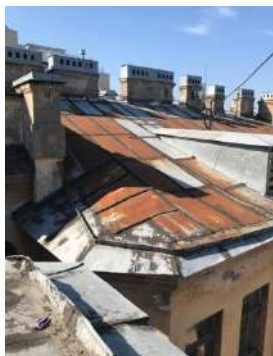
2.2. Нежилое помещение – технический этаж в виде проветриваемого (холодного) чердака, с деревянными стропилами и металлическим кровельным покрытием, сухой засыпкой межэтажного перекрытия, расположенный над кв. № [] ([] этаж) и кв. № [] ([] этаж), не может быть надежной ограждающей конструкцией от поступления атмосферных осадков, так как в металлическом покрытии повсеместно наблюдаются отверстия, видны следы протечек и частичного ремонта кровли в виде битумных наклеек. Так как данный вид ремонта не является эффективным для металлической кровли, то можно считать, что все металлическое кровельное покрытие над квартирой № [], находится в аварийном состоянии и не может быть надежной ограждающей конструкцией. Кроме того, стропилы, мауэрлат, обрешетка и косауры в чердачном помещении имеют следы гниения, разрушения и требуют срочного ремонта, так как представляют угрозу для безопасной эксплуатации жилых помещений в квартире № [] ([] этаж) фото 25, 26, 27, 28, 29, 30.

Фото 30 – общий вид состояния мест примыкания и водосливов

8.1	Чердак, проветриваемый площадью 250 м ²	Технический этаж с сухой засыпкой перекрытия, с инженерными коммуникациями, деревянной стропильной системой, деревянной обрешёткой и металлическим покрытием из оцинкованной стали толщиной 0,2 мм.	Металлическое покрытие из оцинкованной стали имеет сквозные отверстия в местах стыков листов и примыканий. Стропильная система со следами гниения и грибковых отложений, обрешетка частично разрушена, система водосбора и водосточная система частично разрушены.	Оцинкованная сталь 0,2 мм, деревянная стропильная система, засыпка сухая.
